活動日	2021年9月11日(土曜)	天候	晴れ 風少	担当	吉岡/吉岡
参加者	03江添、08吉岡、40百武、42平岩、43藤田、59秋濃、62伊勢、63堀米				
(会員外)					会員 8名
(会員外)					会員外
使用機械	チェーンソー、チルホール、一本梯子、ロープ類、粉碎機、運搬車、草刈り機、プロアなど				
活動概要	<ul style="list-style-type: none"> • 運搬車のすり減ったクローラを交換した。安田から運搬した角材と爪付ジャッキを使用。 クローラの張りを24mmのスパナで緩め、片側ずつ交換、約2時間かかった。 • 数年前と昨年植樹した松苗の周囲の草を、手刈り鎌と草刈り機で処理。 • 伐木は6本で、玉切り材は運搬車で5台分を林内から搬出した。

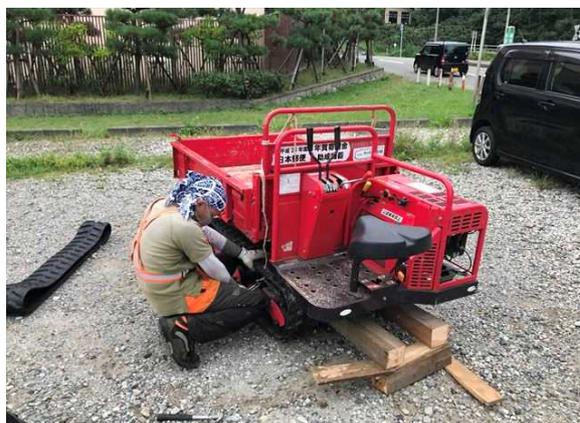
交換作業開始、角柱で車体を浮かして交換

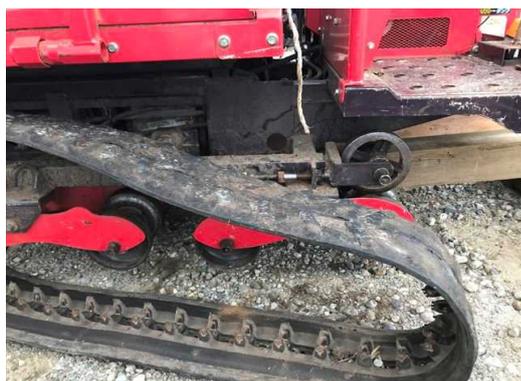
すり減ったクローラ。左が駆動歯、右 誘導輪

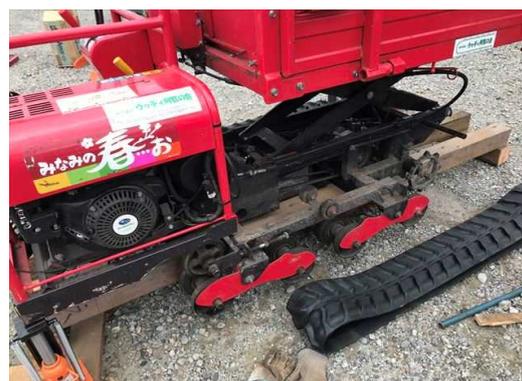
交換前のクローラ。右端駆動スプロケットで前進方向

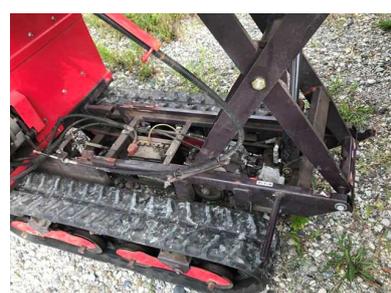
前進方向 ⇒
交換後のクローラ。右方向が前進方向
